UNIVERSIDAD CÉSAR VALLEJO

**“Ejecución del mantenimiento Periódico y Rutinario de la vía de acceso
vecinal “Rancho Tacamani - Tanguarusati PU 973” Departamento de
Puno”**

**TRABAJO DE SUFICIENCIA PROFESIONAL PARA OBTENER EL
TÍTULO PROFESIONAL DE INGENIERO CIVIL**

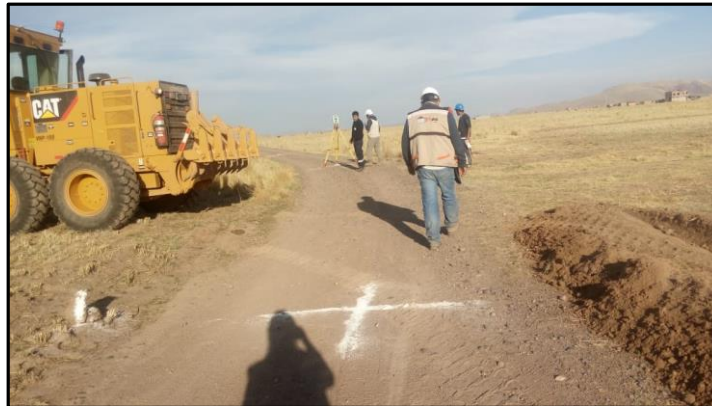
Figura 19: Plataforma del tramo

El ancho promedio de la plataforma actual depende del acercamiento gradual, que consiste en algunas partes de la superficie de rodadura y partes disminuidas de las cunetas que se encuentran en estado deficiente.

Teniendo antes de la ejecución del proyecto variaciones entre 1 a 4 metros lineales de ancho de plataforma.

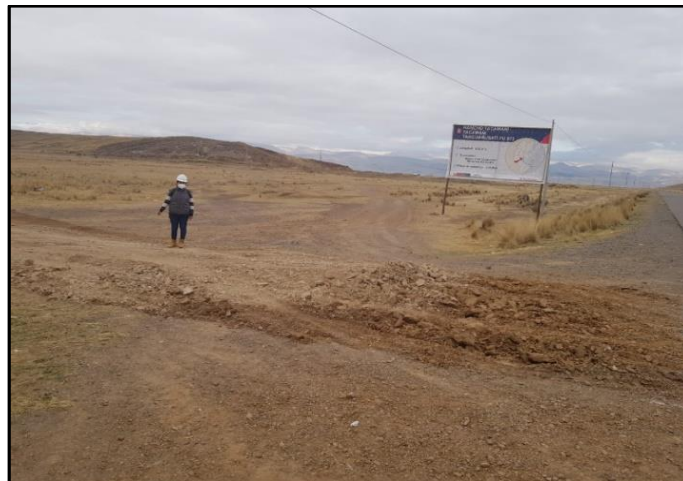
Figura 20: Plataforma del tramo en el punto de inicio

La superficie de la banda de rodadura es un suelo natural compactado sin firmeza de 2 m. Ancho promedio, de estado deficiente, superficie irregular, baches, mínima pendiente de bombeo, que permite que el agua de lluvia fluya indiscriminadamente y la erosione.

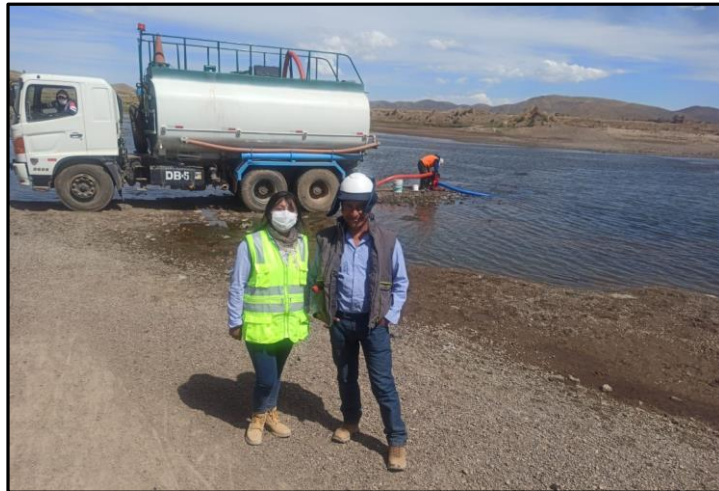
Figura 27: Extracción de agua, para actividad de regadío.

Control de transporte de material para conformación de vía, a la vez se generó polvo afectando a vecinos y pastizales, para ello se realizó la actividad de regado con cisterna.

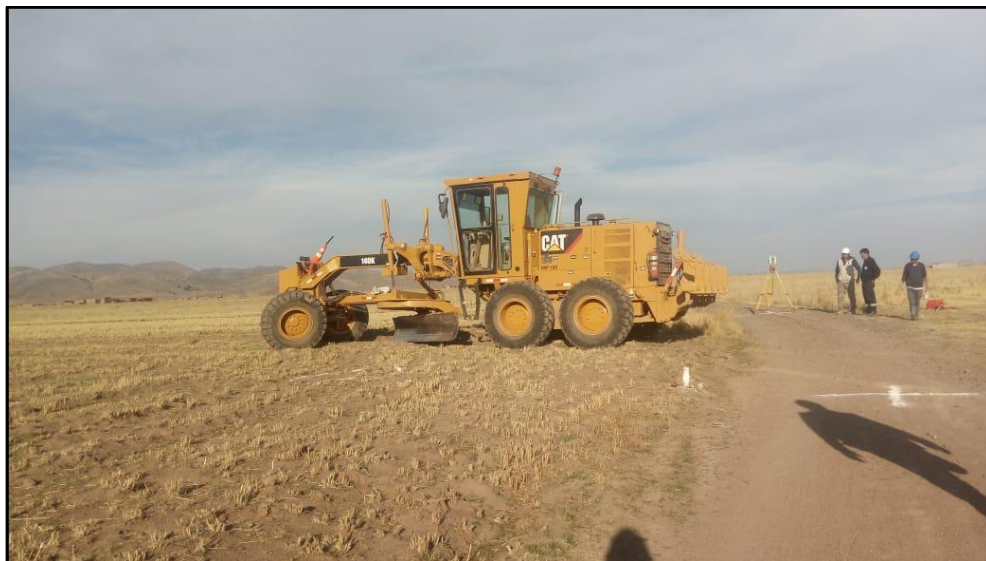
Figura 30: Control de corte de terraplén

Se realizó el control de corte de terreno natural, capa que contiene materia orgánica, se realizó el corte de un espesor de 5cm.
